INFORME BÁSICO TERMOGRÁFICO

El presente trabajo consiste en la realización de un informe termográfico de la vivienda sita en C/ Reyes Católicos, 25, 7ªA, 24007 León.

C/ Reyes Católicos, 25, 7ªA, 24007 León

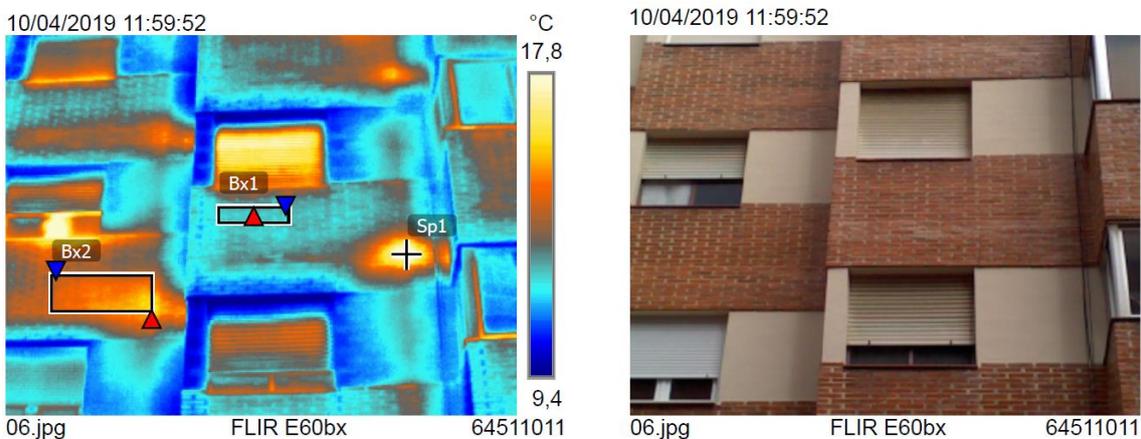
1.1. TERMOGRAFÍA

Bx1	Max	12,8 °C
	Min	11,9 °C
	Average	12,3 °C
Bx2	Max	16,2 °C
	Min	13,6 °C
	Average	14,8 °C
Sp1		18,5 °C

La fachada combina una superficie monocapa con ladrillo visto. Esta termografía muestra un déficit de aislamiento térmico de la fachada principal del bloque de viviendas y una carencia de encoquillado de las tuberías de distribución, apreciándose que existen unas pérdidas considerables de energía térmica procedente de la distribución de la calefacción central. En la ventana de la izquierda con recuadro Bx2 el radiador está abierto y como consecuencia se aprecia unas pérdidas de calor. Sp1 es un nodo de reparto y en este caso el radiador de esta habitación está cerrado.

Teniendo en cuenta los valores de temperatura analizados en esta termografía procedemos a realizar una simulación de las posibles pérdidas térmicas por

radiación en todo el bloque (sin tener en cuenta las ocasionadas por convección). Este cálculo pretende ser una referencia a falta de realizar un estudio exhaustivo de la fachada, sus componentes y transmitancia térmica.

El balance neto de pérdidas térmicas por radiador es:

$$P/A = 12 \text{ W/m}^2$$

Teniendo en cuenta que la superficie afectada es aproximadamente de 427 m²

$$P = 5130 \text{ W}$$

Para un uso estacional de la calefacción, se calcula que la energía perdida sólo en la zona entorno a los emisores, por radiación sería:

$$E = 9.234 \text{ kW}$$

Teniendo en cuenta un precio medio del gasóleo de 0.95 €/l

$$\text{Coste} = 930 \text{ €/año}$$

Este es un valor orientativo y no representa el total de pérdidas por calefacción pues no se han incluido el resto de pérdidas por distribución, convección y resto de la envolvente.

Aunque no es objeto de estudio para este informe, como se ha constatado, existe una deficiencia importante en el aislamiento de la fachada del edificio. Para este tipo de tipología constructiva y con la intención de no alterar de forma considerable su arquitectura, se propone la implementación de un SATE.

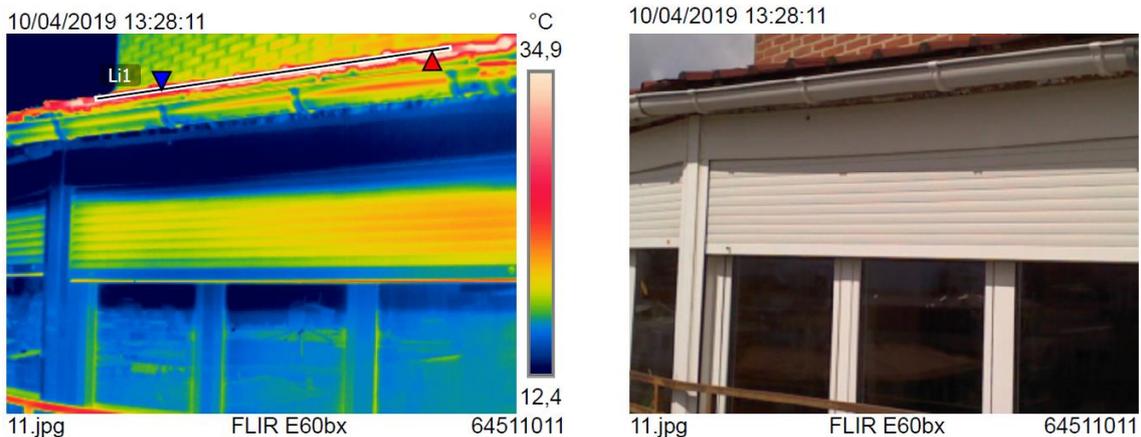
1.2. TERMOGRAFÍA

Li1	Max	40,9 °C
	Min	22,4 °C
Average		31,3 °C

Esta termografía será un complemento de las siguientes en las que se argumentará un déficit de aislamiento del techo de la parte ampliada del salón de la vivienda.

En el momento de realizar este trabajo de campo, se aprecian temperaturas exteriores sobre la superficie a estudio entre 40.9 °C y 22,4 °C. La media de temperaturas es de 31.3°C. Estas temperaturas son considerables teniendo en cuenta la época del año y la temperatura media ambiental exterior de 14.6 °C.

Se trata de un efecto natural dada la inercia térmica de los elementos del tejado y que unido a la alta transmitancia térmica del cerramiento propicia que tanto el calor como el frío penetren con facilidad en este espacio de la vivienda.

Esta zona ya ha sido aprobada su rehabilitación y se contemplan por parte de la empresa que llevará a cabo la actuación una construcción de fachada y techo con aislamiento térmico suficiente para mejorar la eficiencia energética de esta zona.

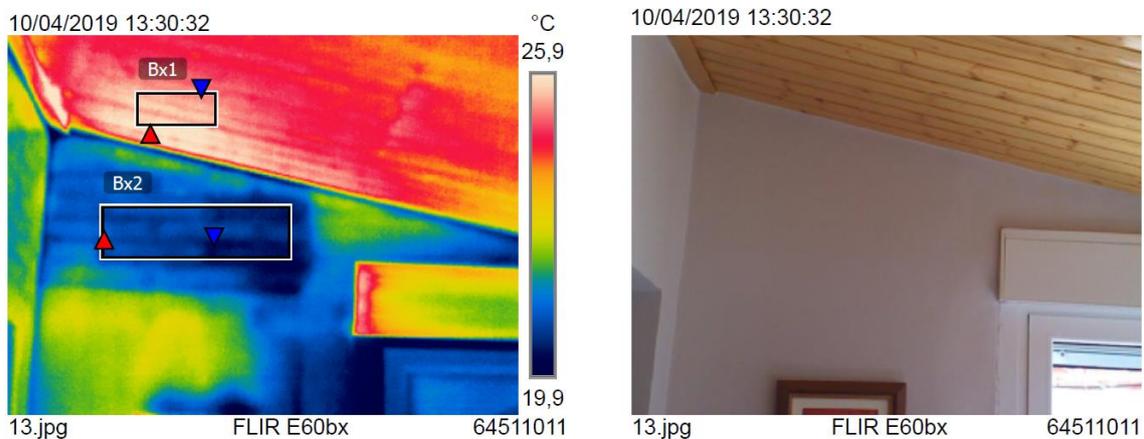
1.3. TERMOGRAFÍA

Bx1	Max	26,0 °C
	Min	25,1 °C
	Average	25,5 °C
Bx2	Max	21,3 °C
	Min	20,2 °C
	Average	20,8 °C

Para argumentar el déficit de aislamiento del techo de la zona ampliada del salón, comparamos las superficies Bx1 y Bx2. Tenemos diferencias medias de temperatura de 4.7°C aproximadamente. Se trata de un valor excesivamente elevado y denota un defecto constructivo en esta zona. De existir un aislamiento adecuado no se apreciaría ningún gradiente de temperatura entre las dos superficies comparadas.

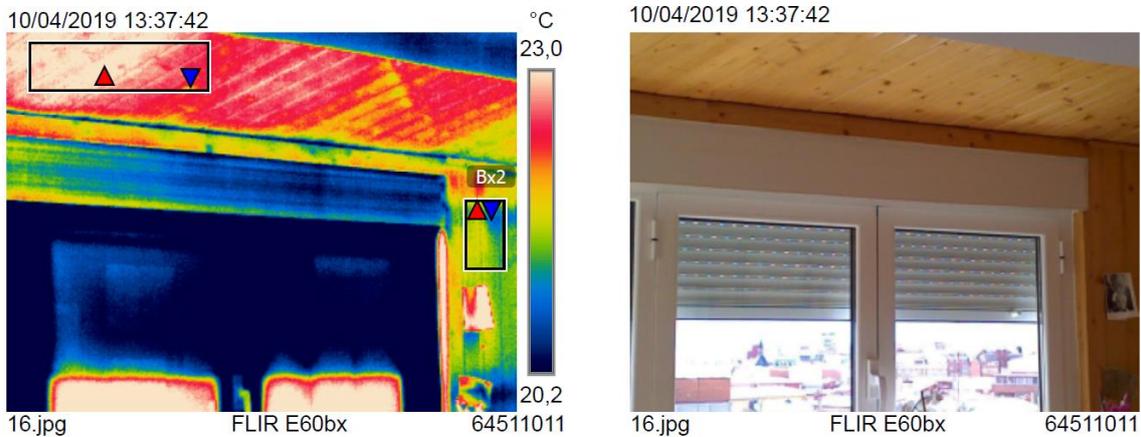
1.4. TERMOGRAFÍA

Bx1	Max	23,4 °C
	Min	21,8 °C
	Average	22,8 °C
Bx2	Max	22,0 °C
	Min	20,7 °C
	Average	21,4 °C

Esta termografía es otra más para argumentar el defecto detectado en las dos anteriores. En este caso la diferencia de temperaturas en esta parte es de 1.4°C de media y hay diferencias de hasta 2.7 °C. En este caso la diferencia es algo menor pues la fachada frontal está realizada con un material diferente al comparado en la anterior termografía y dispone de una orientación sur.

No se aprecian pérdidas por infiltración en la carpintería metálica ni puentes térmicos considerables. Se considera adecuada para esta zona.

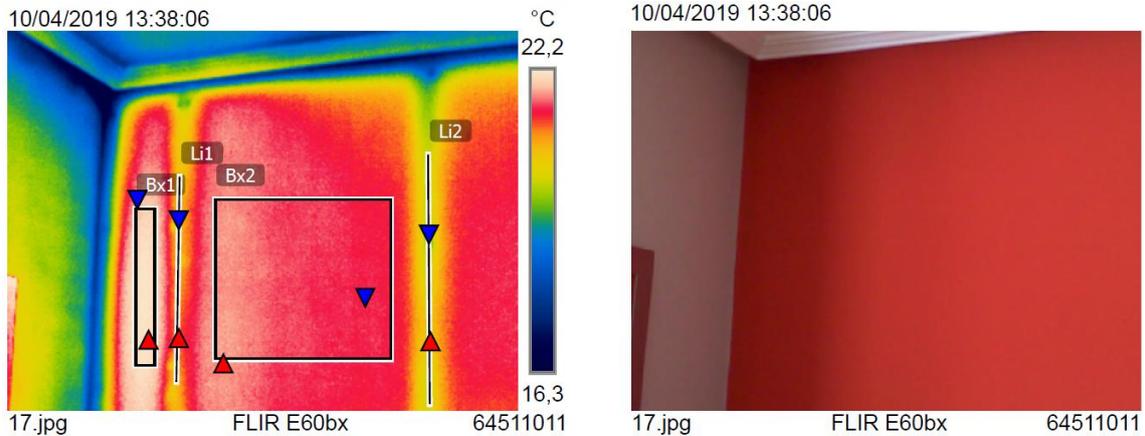
1.5. TERMOGRAFÍA

Bx1	Max	22,4 °C
	Min	21,7 °C
	Average	22,1 °C
Bx2	Max	22,0 °C
	Min	21,2 °C
	Average	21,6 °C
Li1	Max	21,3 °C
	Min	20,5 °C
	Average	20,9 °C
Li2	Max	20,7 °C
	Min	19,5 °C
	Average	20,3 °C

Esta termografía corresponde a la pared orientada al oeste del salón. Se trata de una envolvente en contacto con el exterior y por la termografía se estima que está realizada con placas de yeso o escayola. Se aprecian los puentes térmicos de la estructura metálica que sirve de anclaje para este sistema constructivo.

Dadas las temperaturas registradas y teniendo en cuenta la temperatura exterior en el momento de la inspección, no consideramos ningún defecto considerable, a falta de conocer con más detalle su composición interna.

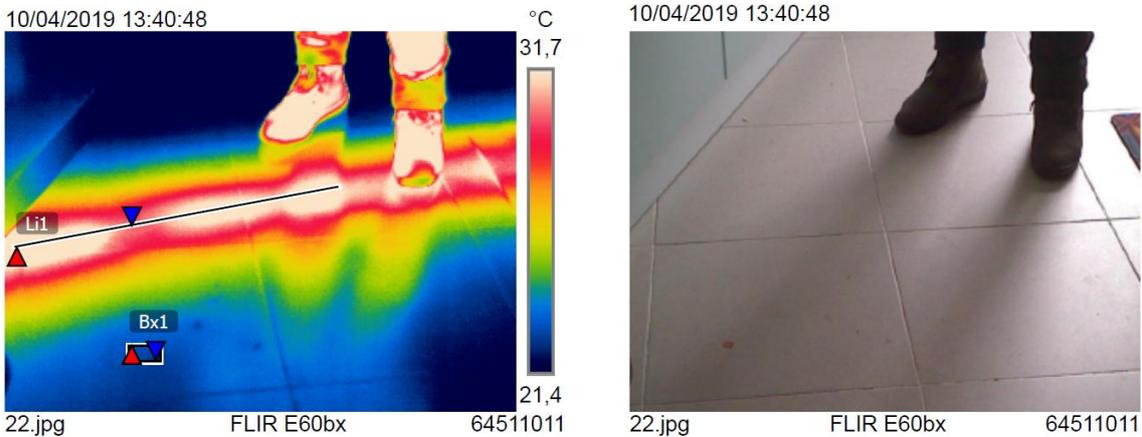
1.6. TERMOGRAFÍA

Bx1	Max	23,1 °C
	Min	22,2 °C
	Average	22,8 °C
Li1	Max	35,1 °C
	Min	30,1 °C
	Average	32,3 °C

Esta termografía corresponde al suelo de la cocina. Se aprecia un defecto grave en la distribución del anillo de Agua Caliente Sanitaria (ACS). Por las temperaturas registradas deducimos que existe una carencia de aislamiento según normativa de las tuberías.

La propietaria del inmueble indica que independientemente del año el agua de red (fría) siempre sale caliente o atemperada en cualquier época del año. Hemos procedido a realizar una prueba y efectivamente es así. Esto presenta un problema grave no sólo por el déficit de confort ocasionado sobre todo en verano debido a la calefacción ocasionada por la distribución, sino que incumple la normativa RD 1027/2007 de 20 de julio, por el que se aprueba el Reglamento de Instalaciones Térmicas en los Edificios y RD 865/2003, de 4 de julio de 4 de julio, por el que se establecen los criterios higiénico-sanitarios para la prevención y control de la legionelosis. Se considera como un defecto muy grave.

Como se ha comentado en el análisis termográfico este problema es grave, pues no sólo influye en el discomfort térmico, sino que hace prácticamente imposible disponer de agua de red fría, además de ser un potencial peligro ante la prevención de la legionela según normativa. Para solucionar este tema se debería de realizar un adecuado aislamiento de las tuberías agua fría y caliente según normativa, y previsiblemente, según se vio el día de la inspección, es algo que atañe a todo el recorrido del circuito a través del edificio. Esta actuación conllevará un ahorro importante en ACS para la comunidad, pues dejará de perder energía en el anillo de recirculación del ACS.

Según normativa le corresponderían los siguientes diámetros de aislante:

- Agua de red: 25 mm
- ACS (Agua Caliente Sanitaria): 20 mm

El aislante deber ser una coquilla con un material con una conductividad máxima de $\lambda_{ref} = 0,040 \text{ W}/[\text{mK}]$ a 10°C .

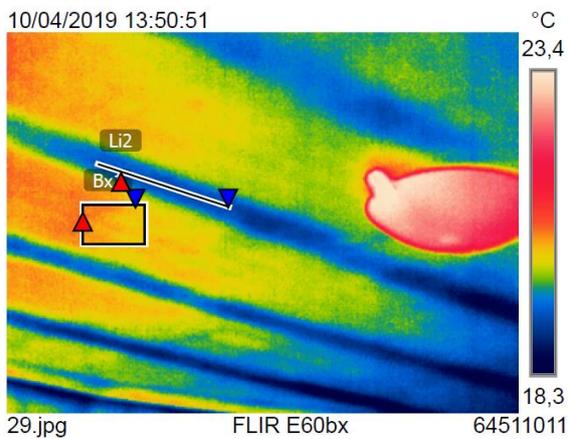
1.7. TERMOGRAFÍA

Bx1	Max	20,8 °C
	Min	20,2 °C
	Average	20,5 °C
Li2	Max	19,5 °C
	Min	19,1 °C
	Average	19,3 °C

En esta termografía y la siguiente analizamos el techo de la vivienda. Toda ella está formada por una cubierta plana no transitable de una superficie de 72 m². Por la tipología constructiva de la vivienda, año de construcción (1976) y la inspección visual realizada, deducimos que la cubierta plana se está formada por un forjado unidireccional carente de aislamiento térmico. En la termografía anterior, con una temperatura exterior relativamente elevada para la época en la que se realiza el estudio (14.6°C), se ven con facilidad los puentes térmicos ocasionados por las vigas del forjado.

Se dispone de una superficie total de cubierta 72 m² con la descripción indicada anteriormente. Para evitar las pérdidas térmicas se propone modificar la actual cubierta y transformarla en una cubierta plana invertida transitable.

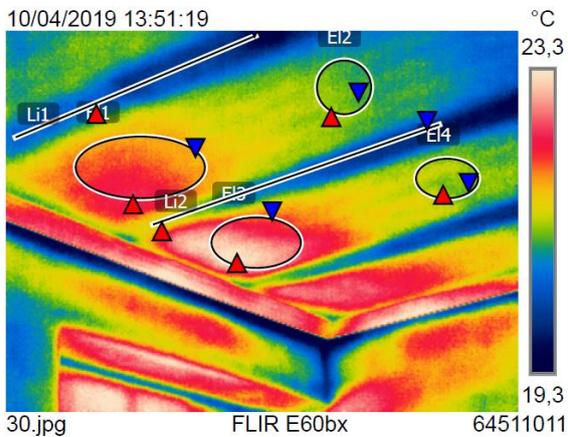
1.8. TERMOGRAFÍA

E1	Max	22,5 °C
	Min	21,6 °C
	Average	22,0 °C
E2	Max	21,5 °C
	Min	20,7 °C
	Average	21,1 °C
E3	Max	23,4 °C
	Min	21,9 °C
	Average	22,7 °C
E4	Max	21,5 °C
	Min	21,0 °C
	Average	21,2 °C
Li1	Max	20,7 °C
	Min	19,5 °C
	Average	20,2 °C
Li2	Max	21,6 °C
	Min	19,7 °C
	Average	20,5 °C

Al igual que en la termografía anterior, esta se ha realizado en el salón y se aprecia aún más el efecto de los puentes térmicos mencionados. Esta deficiencia es grave para la zona climática en la que nos encontramos (E1) y redundando directamente en un aumento desproporcionado de la demanda de calefacción para poder llegar a tener un confort térmico en la estación invernal. Este hecho hace que esta vivienda tenga un coste de calefacción muy por encima que el resto de vecinos, según se ha constatado también con los datos de facturación aportados.

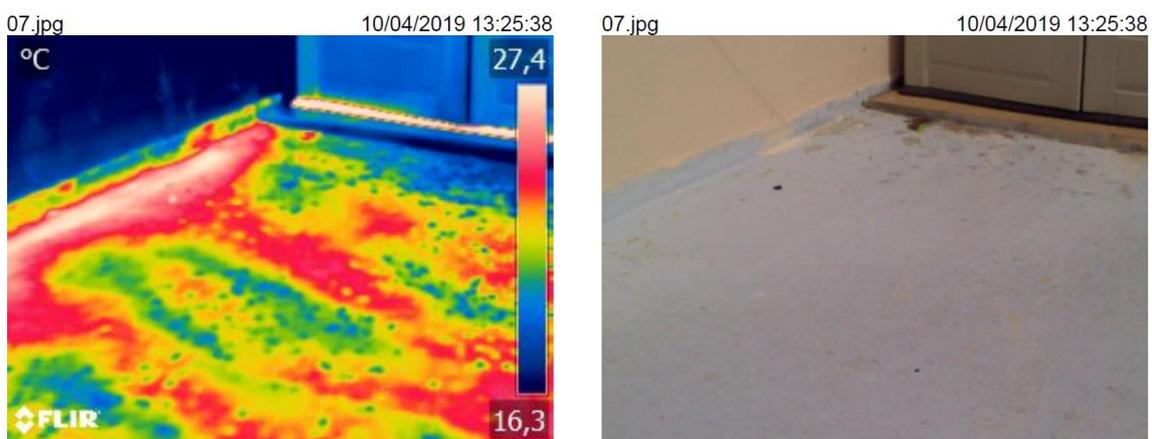
Para la terraza transitable de la vivienda se propone lo mismo, pues redundaría de forma positiva sobre la vivienda inferior y además se ha notado con la termografía que la capa de protección está deteriorada, lo cual puede derivar a futuro en humedades en la vivienda de la 6ª planta y posibles humedades en la vivienda a estudio por capilaridad en la zona de dormitorio 1, dormitorio 3 y salón.

Figura: Termografía del suelo de la terraza transitable

La heterogeneidad de la superficie desde el punto de vista termográfico es debido como se indica a la mala fijación de la capa de protección y solado.
