INFORME BÁSICO TERMOGRÁFICO

El presente trabajo consiste en la realización de un informe termográfico de la vivienda sita en C/ Reyes Católicos, 25, 7ªA, 24007 León.

C/ Reyes Católicos, 25, 7ªA, 24007 León

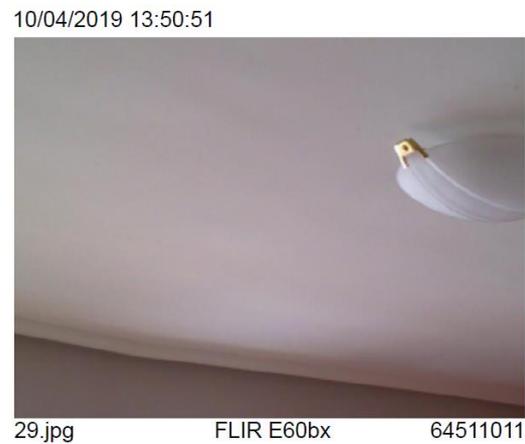
1.7. TERMOGRAFÍA

Bx1	Max	20,8 °C
	Min	20,2 °C
	Average	20,5 °C
Li2	Max	19,5 °C
	Min	19,1 °C
	Average	19,3 °C

En esta termografía y la siguiente analizamos el techo de la vivienda. Toda ella está formada por una cubierta plana no transitable de una superficie de 72 m². Por la tipología constructiva de la vivienda, año de construcción (1976) y la inspección visual realizada, deducimos que la cubierta plana se está formada por un forjado unidireccional carente de aislamiento térmico. En la termografía anterior, con una temperatura exterior relativamente elevada para la época en la que se realiza el estudio (14.6°C), se ven con facilidad los puentes térmicos ocasionados por las vigas del forjado.

Se dispone de una superficie total de cubierta 72 m² con la descripción indicada anteriormente. Para evitar las pérdidas térmicas se propone modificar la actual cubierta y transformarla en una cubierta plana invertida transitable.

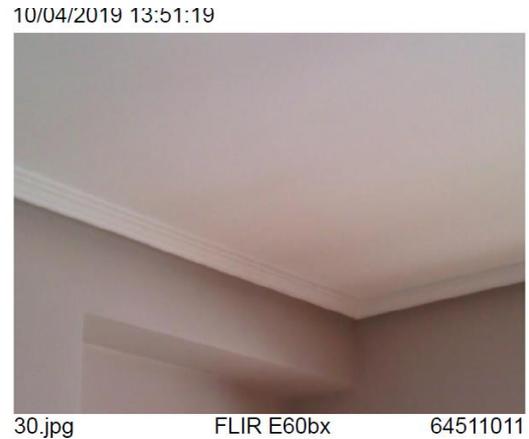
1.8. TERMOGRAFÍA

E1	Max	22,5 °C
	Min	21,6 °C
	Average	22,0 °C
E2	Max	21,5 °C
	Min	20,7 °C
	Average	21,1 °C
E3	Max	23,4 °C
	Min	21,9 °C
	Average	22,7 °C
E4	Max	21,5 °C
	Min	21,0 °C
	Average	21,2 °C
Li1	Max	20,7 °C
	Min	19,5 °C
	Average	20,2 °C
Li2	Max	21,6 °C
	Min	19,7 °C
	Average	20,5 °C

Al igual que en la termografía anterior, esta se ha realizado en el salón y se aprecia aún más el efecto de los puentes térmicos mencionados. Esta deficiencia es grave para la zona climática en la que nos encontramos (E1) y redundando directamente en un aumento desproporcionado de la demanda de calefacción para poder llegar a tener un confort térmico en la estación invernal. Este hecho hace que esta vivienda tenga un coste de calefacción muy por encima que el resto de vecinos, según se ha constatado también con los datos de facturación aportados.

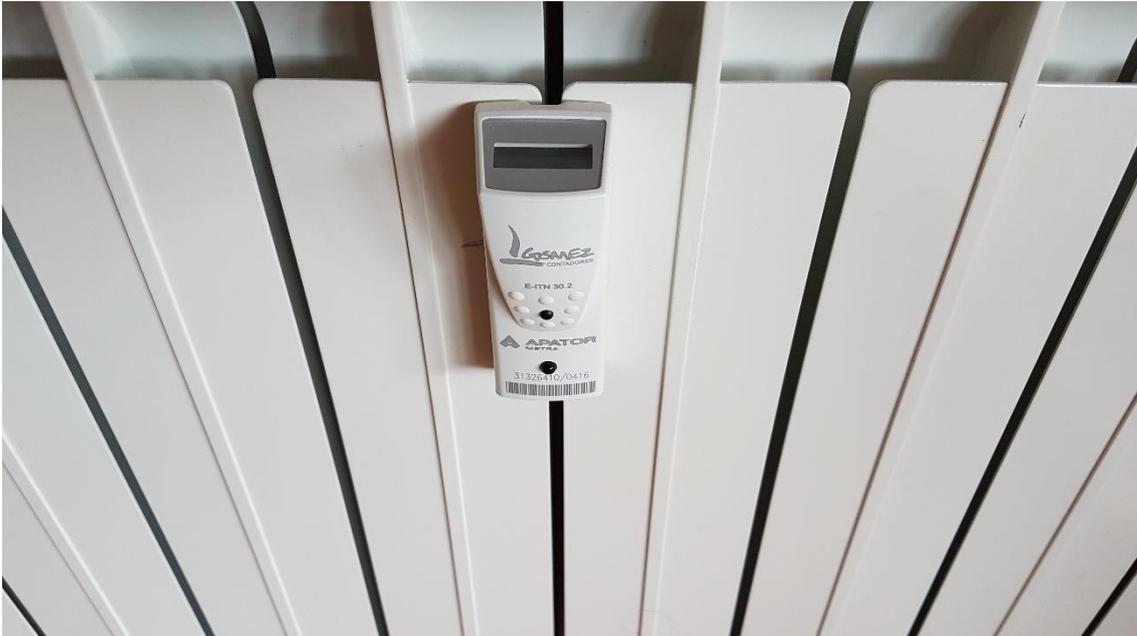
Figura: Fotografía de un de los radiadores del salón

Se ha comprobado que los dispositivos instalados disponen de certificado correspondiente según indica el fabricante para la norma referenciada.

Independientemente de que se tome esta medida en un futuro, se recomienda a la propiedad que un técnico de la empresa GOMEZ CONTADORES DE AGUA, revise el correcto calibrado de los dispositivos instalados para cada emisor y los configure según normativa. Existen en la vivienda diferentes tipos de emisores desde un punto de vista constructivo, con diferentes elementos y diferentes alturas y sería conveniente que los valores K de la norma estén adecuadamente configurados.
